新增設工事現場から 絶縁不良をなくそう!!

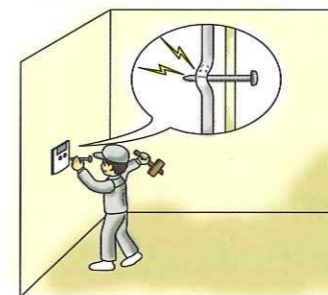
●第3者過失例1

自主検査完了後に警備システム業者が、警備システム操作盤取り付けのため、屋内隠蔽配線へヒスを打ち込んだことにより絶縁不良となった。

対策:
適切な検査時期を選定するとともに、過去の事例を踏まえた他業者へのPRおよび注意喚起を行う

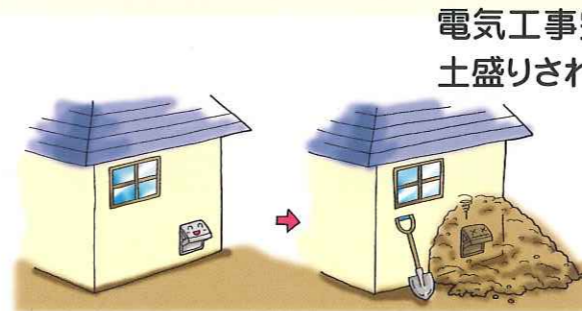
●第3者過失例2

電気工事完了後、屋外コンセント部分へ外溝工事業者により土盛りされ、絶縁不良となっていた。

対策:
施工現場での周辺状況を把握の上、他業者からの被害を被らないように必要に応じて注意喚起を行う。
