高圧受電設備の電気事故対策

波及事故を防止するために

高圧受電設備の波及事故防止対策

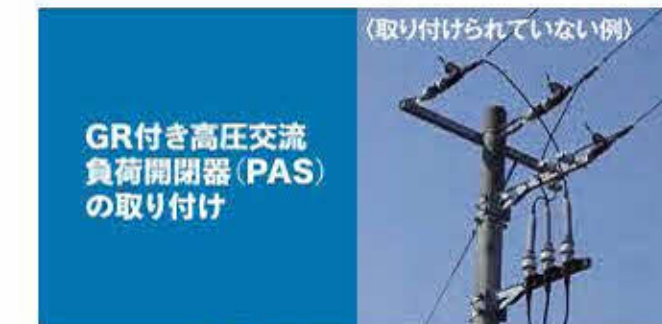
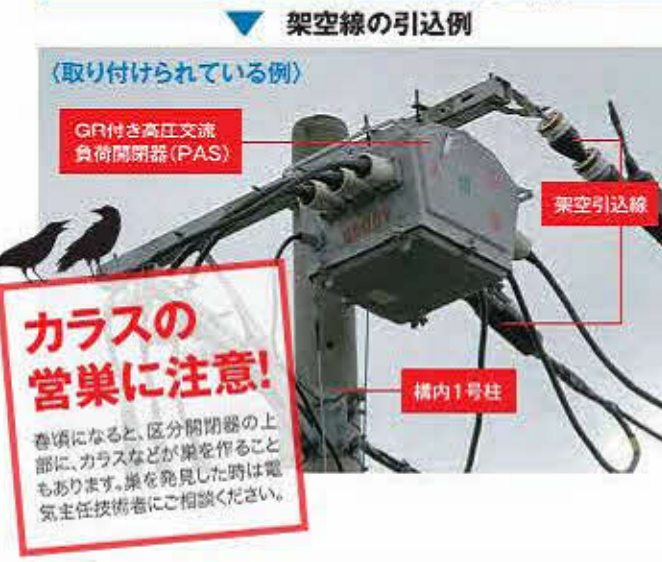
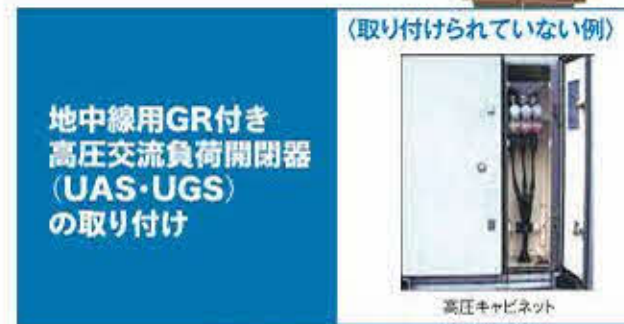
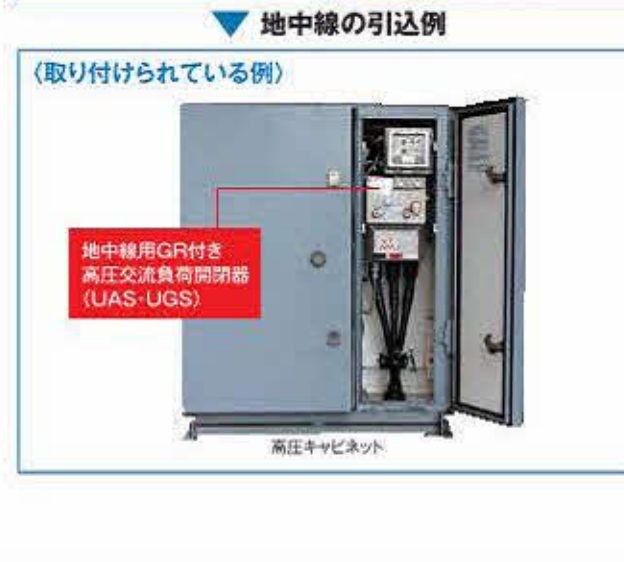
高圧受電設備で事故が発生しても、配電線への波及事故に至らないように、区分開閉器には**GR付き高圧交流負荷開閉器(地絡継電装置付き高圧交流負荷開閉器)**を取り付けることが有効です。

※GR付き高圧交流負荷開閉器は、お客様の電気設備で万一事故が発生した場合に、停電などの被害をお客様の責任分界点の内側にとどめ、他のお客様に影響を及ぼすことを防止するものです。

私はGR付き高圧交流負荷開閉器を取り付けました。

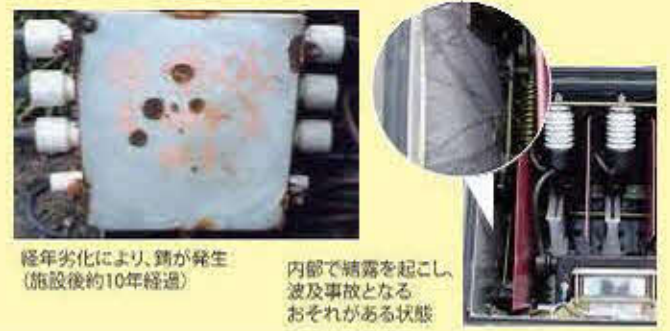
目視点検により、錆などの不良箇所(※下写真参照)を発見した場合は、状況に応じて設備を更新しましょう。

- 屋外に設置された区分開閉器は、施設環境や使用状況により、施設後10年以上経過した機器に故障が多くみられます。
- 沿岸部や海岸付近など、塩害のおそれがある地域では、ステンレス製のGR付き高圧交流負荷開閉器に取り替えるなど塩害対策を施した機器を使用することをおすすめします。

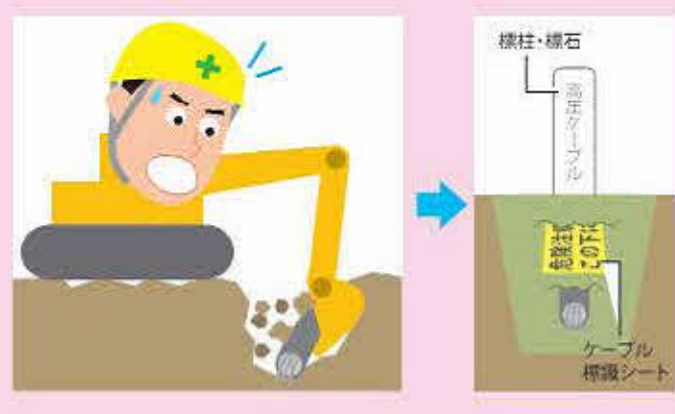
掘削作業中に誤って地中ケーブルを損傷し、波及事故となることがあります。また、ビルや建物の改築工事などで、上下水道管やエアコンの配線を作業する際に誤ってケーブルを損傷してしまい、波及事故となることもあります。

- 対策**
- ケーブルの埋設されている場所に標柱や標石を設置し、ケーブル埋設上部にはケーブル標識シートを敷設しましょう。
 - 掘削工事を行う場合は、電気主任技術者と十分な打合せを行いましょう。

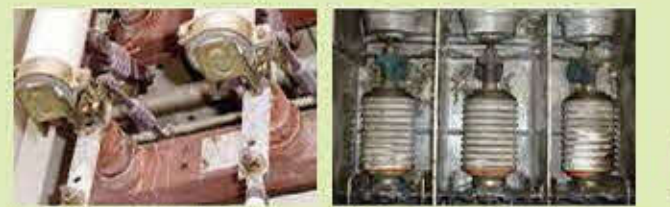
環境や経年により劣化がすすみ、短絡や地絡事故が発生することがあります。定期的に停電をさせての精密な点検が重要です。

- 点検**
- 絶縁部分に汚れや亀裂等がないか確認しましょう。埃が付着し、湿気を帯びると絶縁性能が低下するため、汚れを発見した場合は清掃が必要です。
 - ジーという異音や、変色(茶色っぽい焦げ跡等)がないかどうか確認しましょう。
 - 開閉動作がスムーズにできるか確認しましょう。グリース(潤滑油)が固まってしまっている場合は、清掃を行い新しいグリースを塗りましょう。

損傷や発錆、変色、亀裂等がある場合は、修理または更新するようにしましょう。

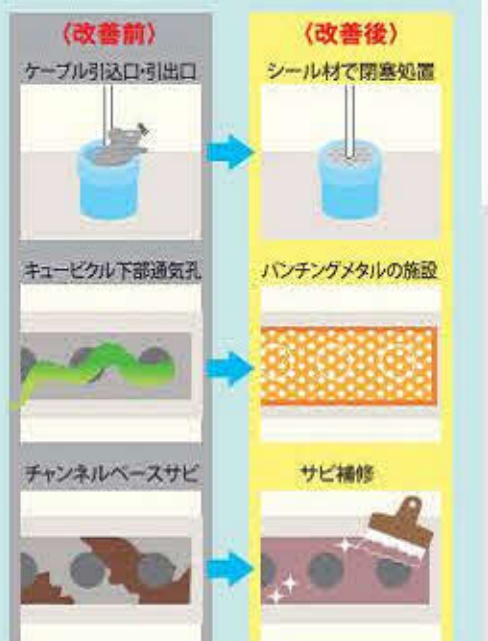
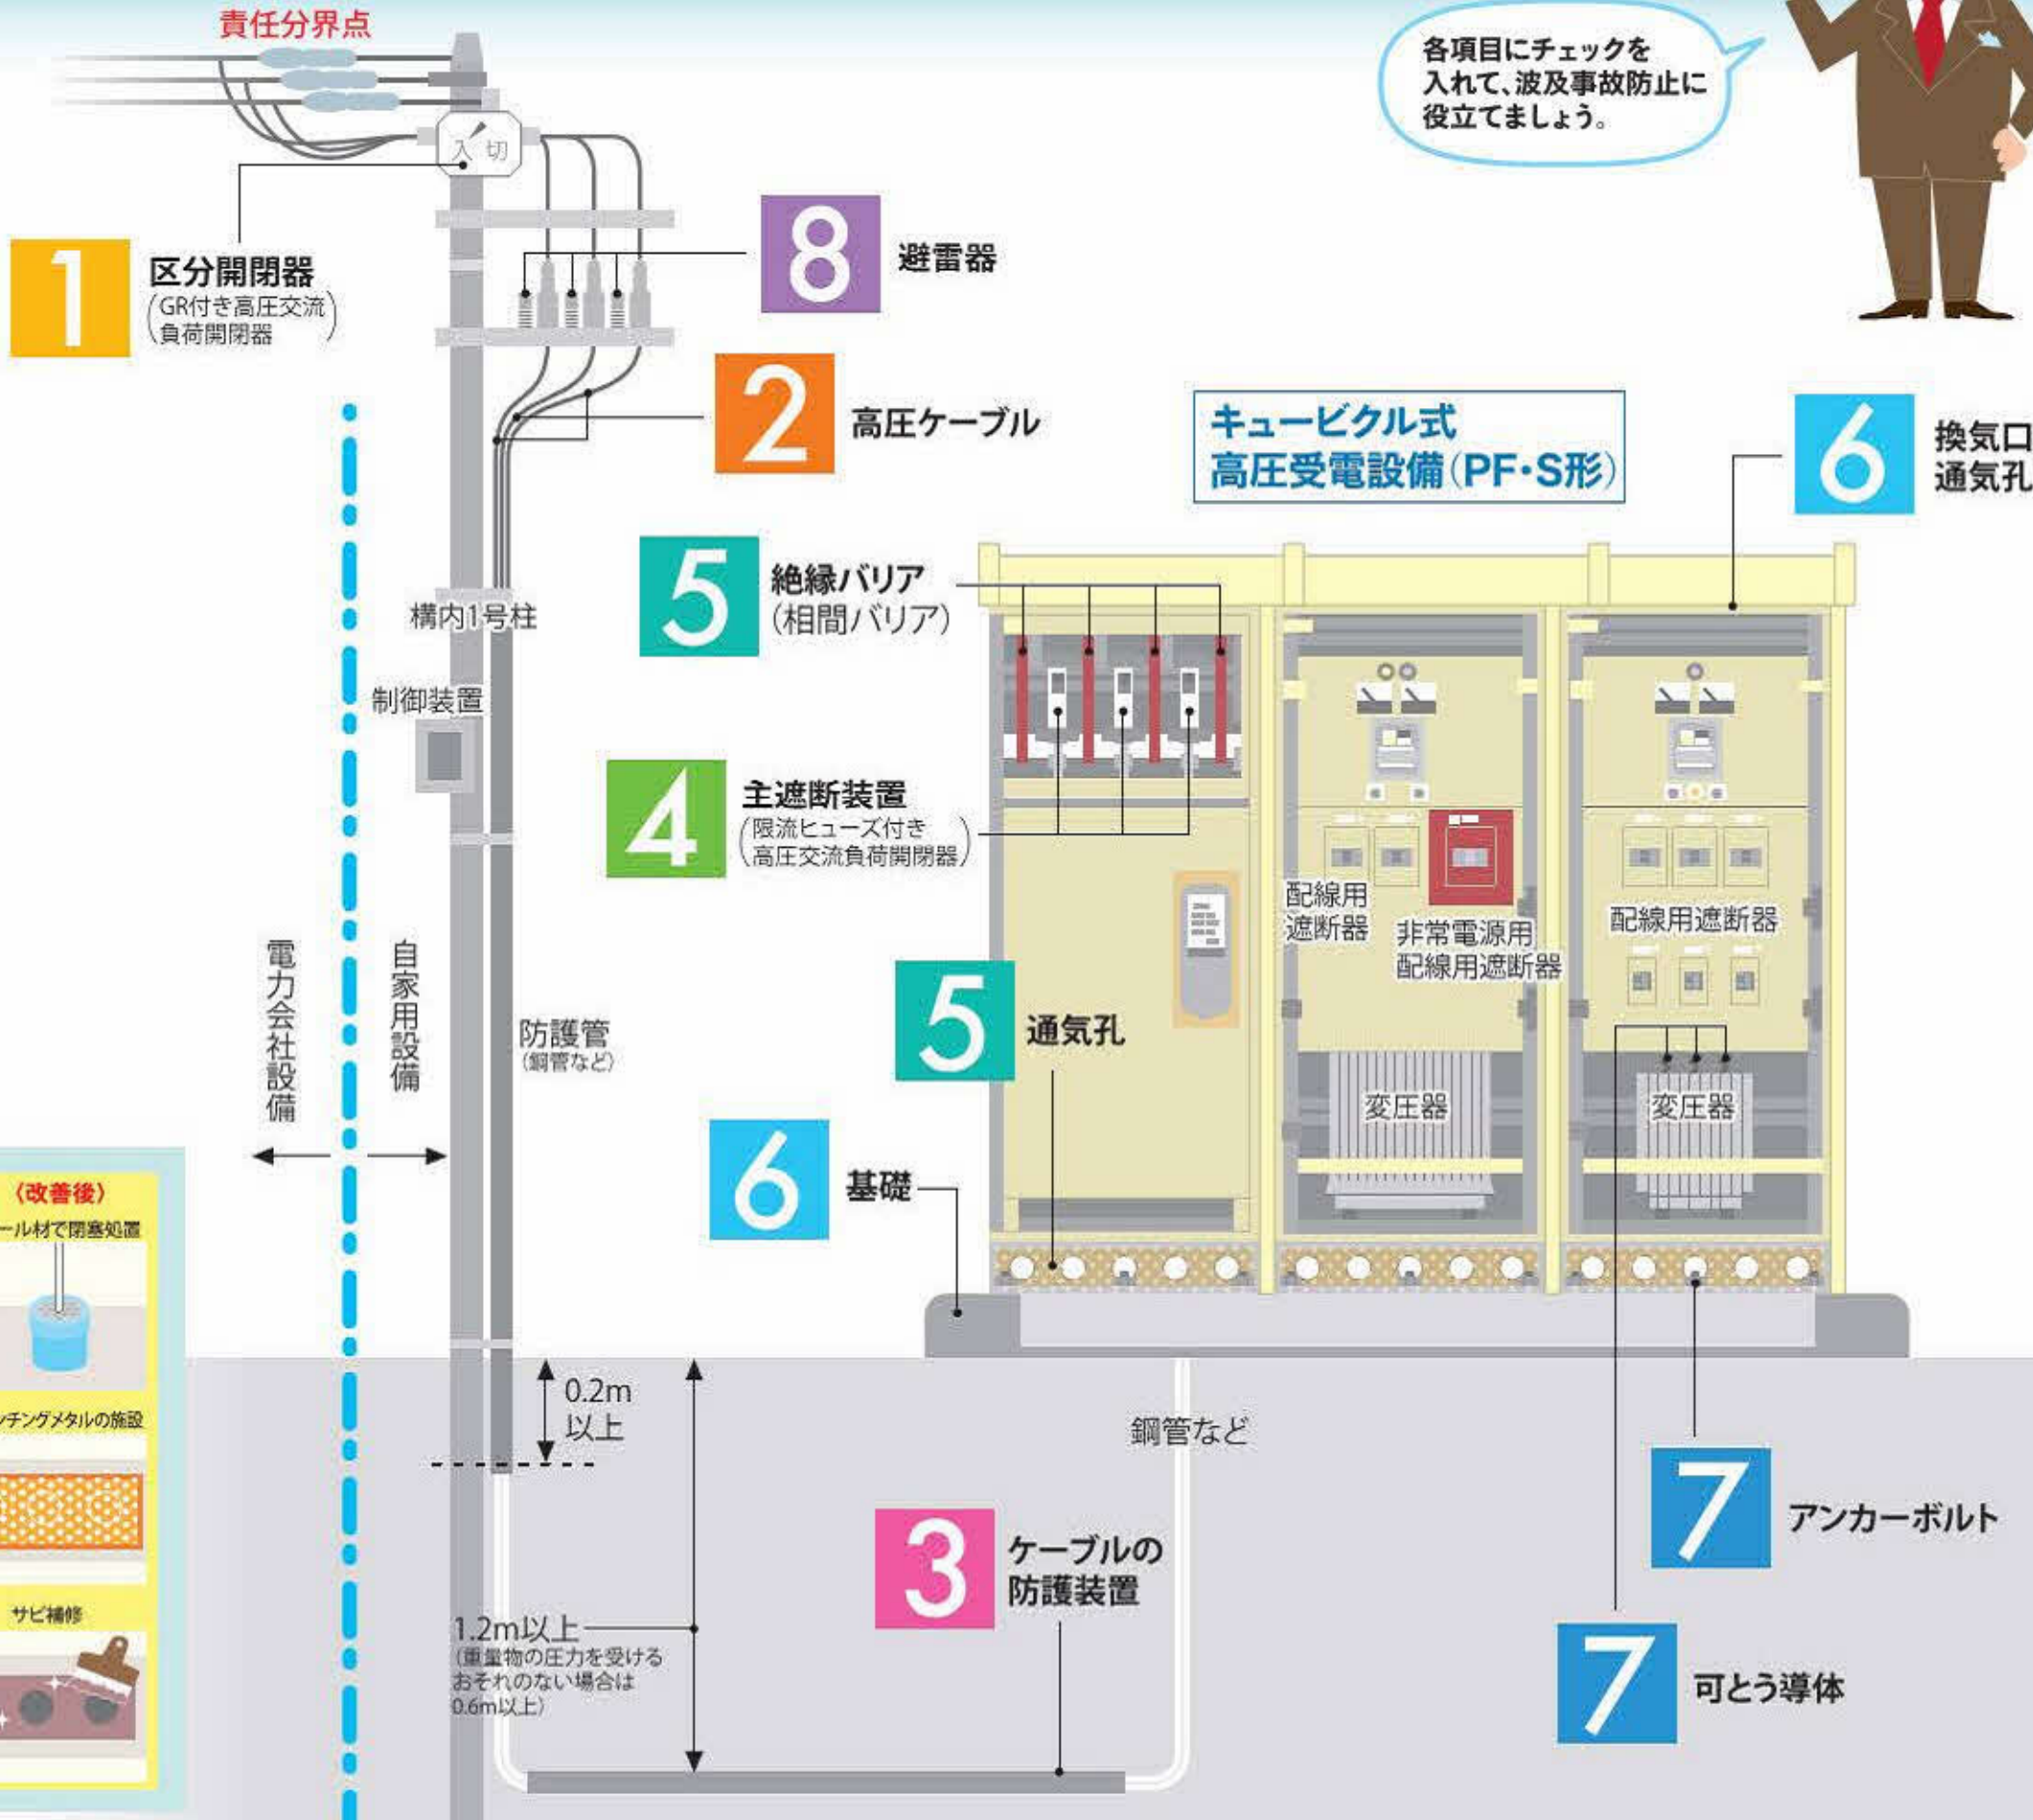
ケーブル引込口、引出口、通気孔、外箱の腐食破損箇所などから小動物が侵入し、高圧充電部に触れて短絡や地絡事故が発生することがあります。

- 対策**
- 小動物の侵入するおそれのある穴(通気孔・水抜き穴等)やすき間は、シール材でふさいだり、ハンチングメタルを施設しましょう。
 - 限流ヒューズ付き高圧交流負荷開閉器・変圧器・コンデンサなどの高圧充電部に、絶縁バリアや防護カバーを取り付けることは、万一小動物が侵入した場合に効果的です。

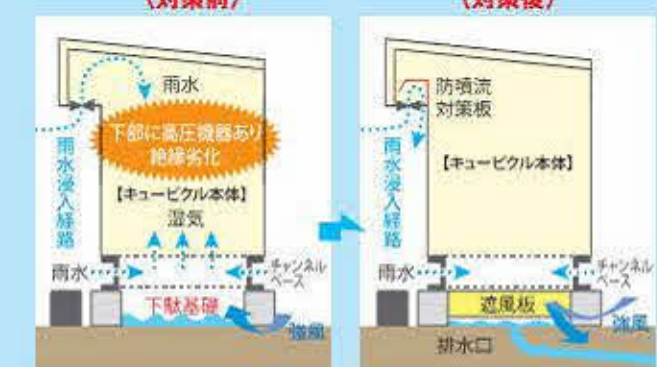
換気口や通気孔、扉のすき間、腐食破損箇所などから雨水や湿気が浸入し、地絡や短絡事故が発生することがあります。また、キュービクルが下駄基礎で設置されている場合も、要注意です。

- 点検**
- 日常点検の際、キュービクル内に雨水が吹き込んだ形跡がないか、雨水が滞留していないか、確認しましょう。
 - キュービクル上部にサビがないか確認しましょう。
- 対策**
- 雨水が吹き込む危険性がある場合は、キュービクル前面の換気口に防噴流対策板や水平水切板を設置しましょう。
 - キュービクル上部のサビは適切な方法で補修しましょう。
 - キュービクル下部に雨水が滞留している場合は、排水口を設けたり、また下駄基礎で設置されている場合は、遮風板を取り付けるなどの対策が必要です。

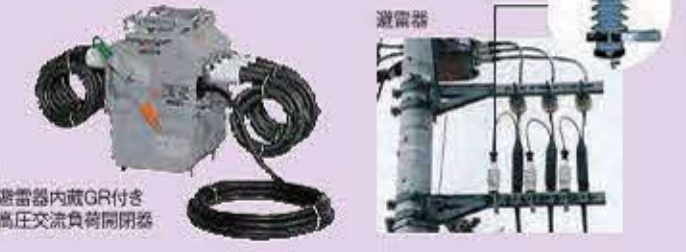
雷害により、機器が損傷し波及事故となることがあります。特に屋外に設置されている区分開閉器は雷害を受ける確率が高いため、確実な保護が必要です。

- 対策**
- 機器類の損傷を防止するための最も有効な対策として避雷器があります。区分開閉器は、避雷器内蔵タイプを採用するか、または避雷器を区分開閉器本体の負荷側近傍に取り付け、確実に保護しましょう。
 - 避雷器を有効に機能させるために、定期点検の際は接地抵抗値を確認しましょう。
