高圧受電設備の電気事故 波及事故 防止対策 していますか?

高圧受電設備の波及事故防止対策

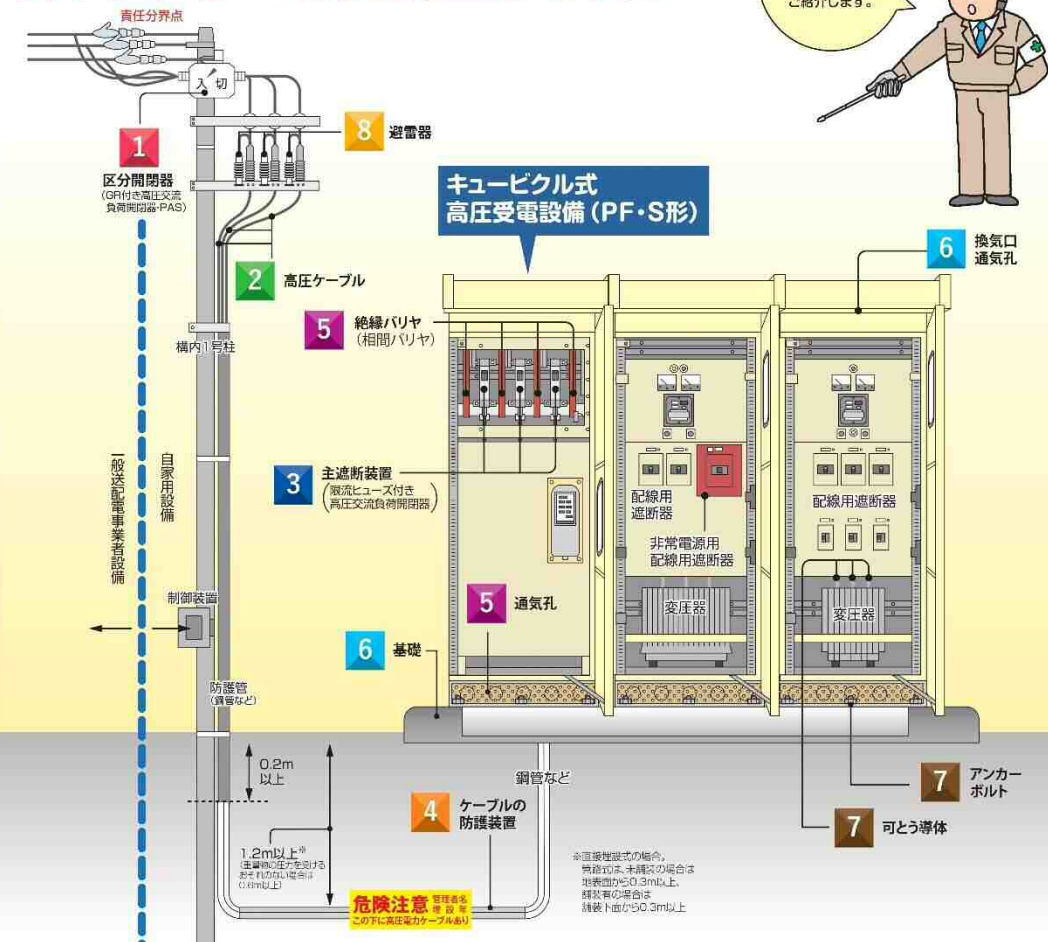
点検 外観をチェックしている
外箱の損傷、発熱、腐食(びびり)、変形、変色、汚損がないか、端子の緩み、ひび割れ、汚損がないか、外観を確認しよう。

点検 性能をチェックしている
定期点検では、開閉の操作確認や絶縁抵抗測定などにより、性能の確認を行います。また、GR付き高圧交流負荷開閉器の場合は、絶縁抵抗測定を含めた運動試験を行います。

設備の更新
目視点検により、さびなどの不良箇所(※下部写真参照)を発見した場合は、状況に応じて設備を更新しましょう。

- 屋外に設置された区分開閉器は、設置環境や使用状況により異なりますが、設置後10年以上経過した場合は更新が推奨されます。
- 台座部や蓋部付近など、塗料のおそれがある部位では、ステンレス製のGR付き高圧交流負荷開閉器に取り替えるなど増設対策を実施した機器を使用することをすすめます。
